ЗАКЛЮЧЕНИЕ СПЕЦИАЛИСТА

№ 011.Н-11/21

«Об определении причины намокания стен в помещениях,
расположенных в цоколе МКД по ул. Одесская, д. 3а, корп. №1,5,8,10»

Краснодар, 2021 г.

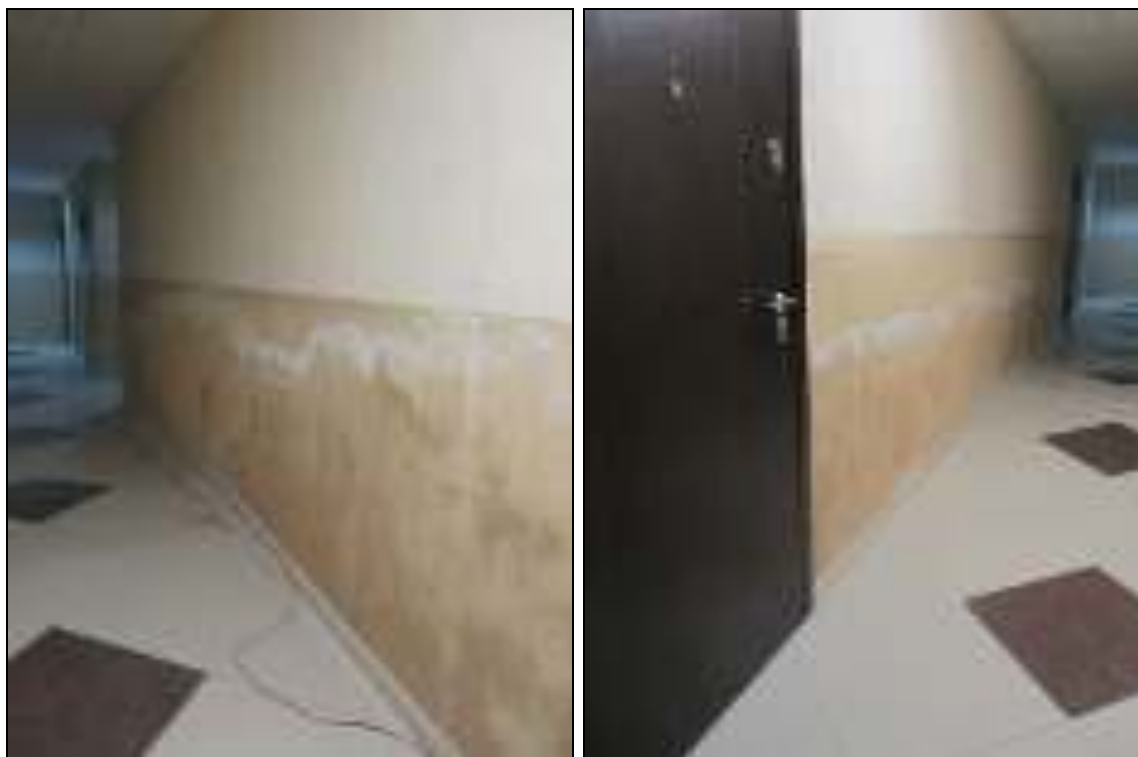
- В коридоре цоколя зафиксированы обширные участки намокания стен, высолы, образование плесени, присутствует явно выраженный запах сырости. Вентиляция в коридоре осуществляется посредством входной группы, принудительная вентиляция отсутствует.

Характер намокания – снизу-вверх на высоту 1,2 м. (максимальный уровень видимого намокания).

Фото 2, Фото 3 – Следы увлажнения стен, высолы в коридоре цоколя корпуса №5.

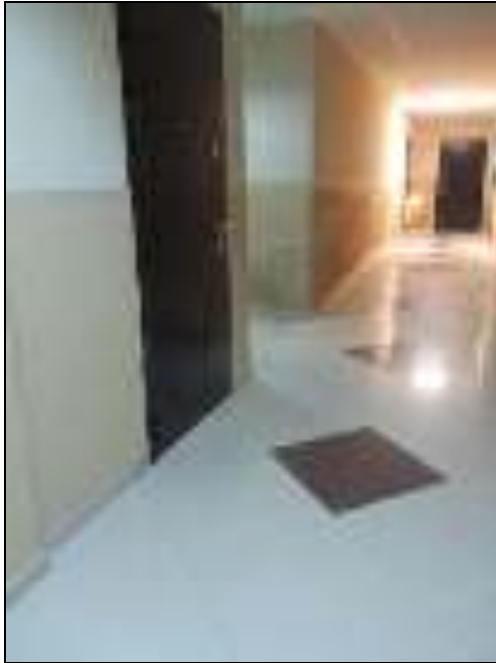
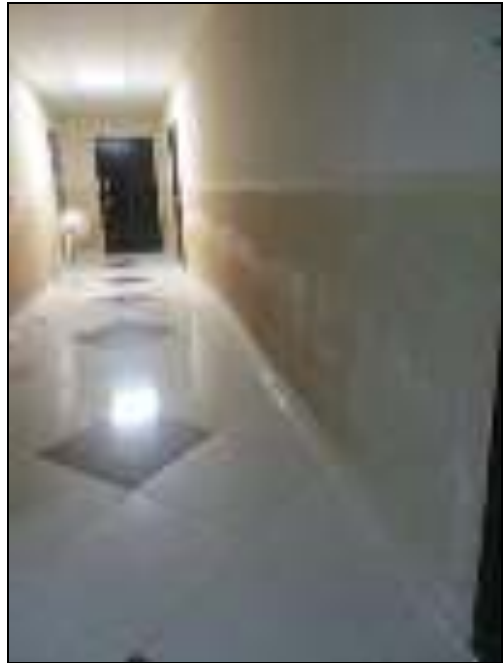
Фото 4, Фото 5 - – Следы увлажнения стен, высолы в коридоре цоколя копуса №5.

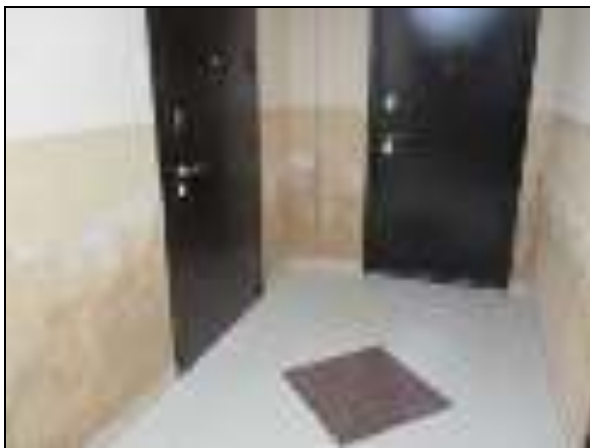
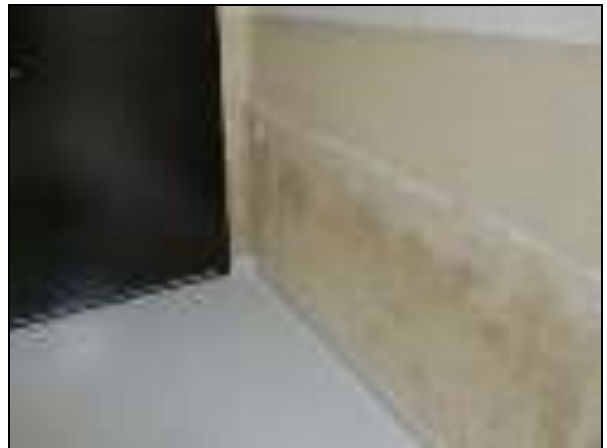
Фото 6, Фото 7- – Следы увлажнения стен, высолы в коридоре цоколя копуса №5.

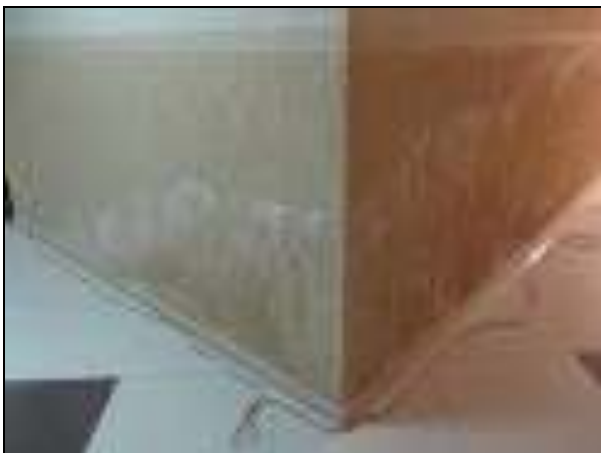
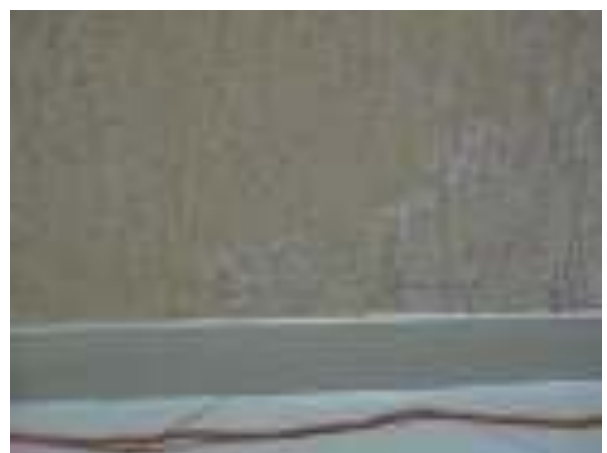
Фото 8, Фото 9 - – Следы увлажнения стен, высолы в коридоре цоколя копуса №5.

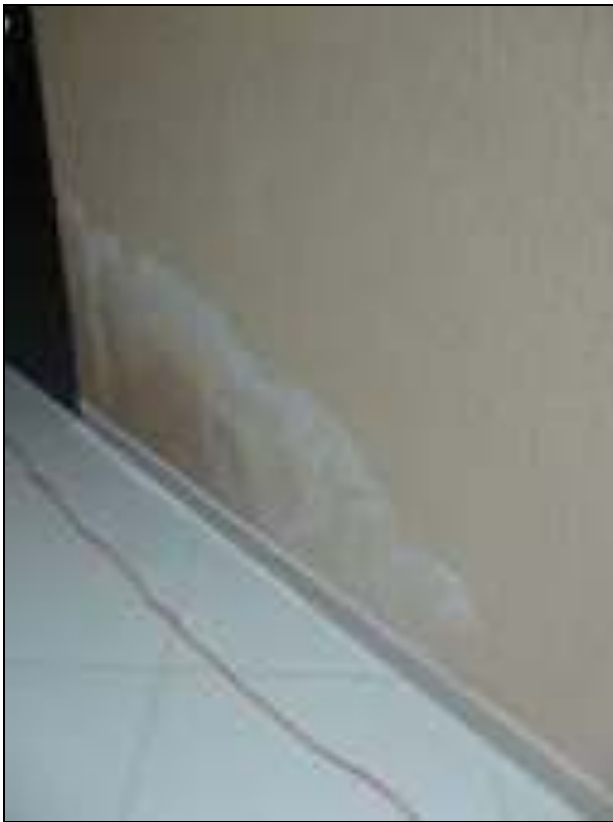
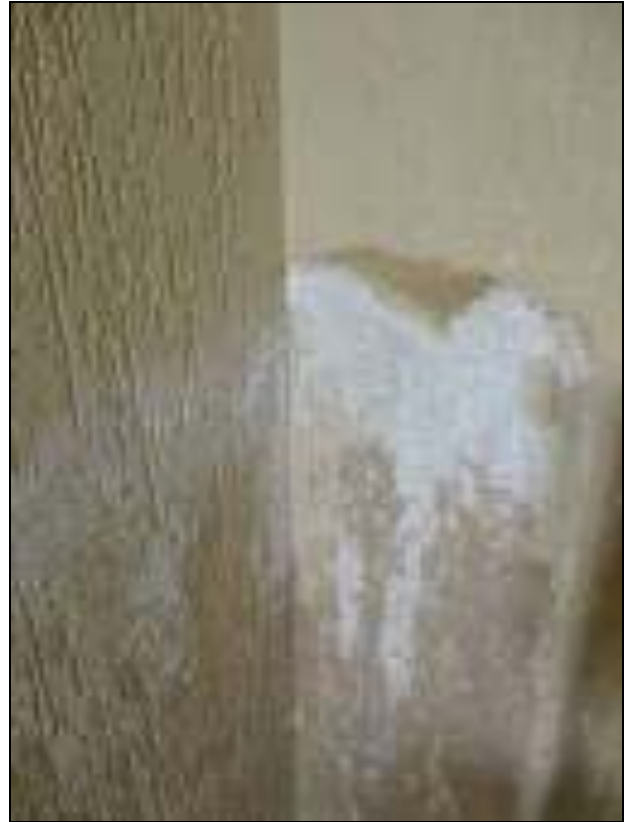
Фото 10, Фото 11 - Следы увлажнения стен, высолы в коридоре цоколя копуса №5.

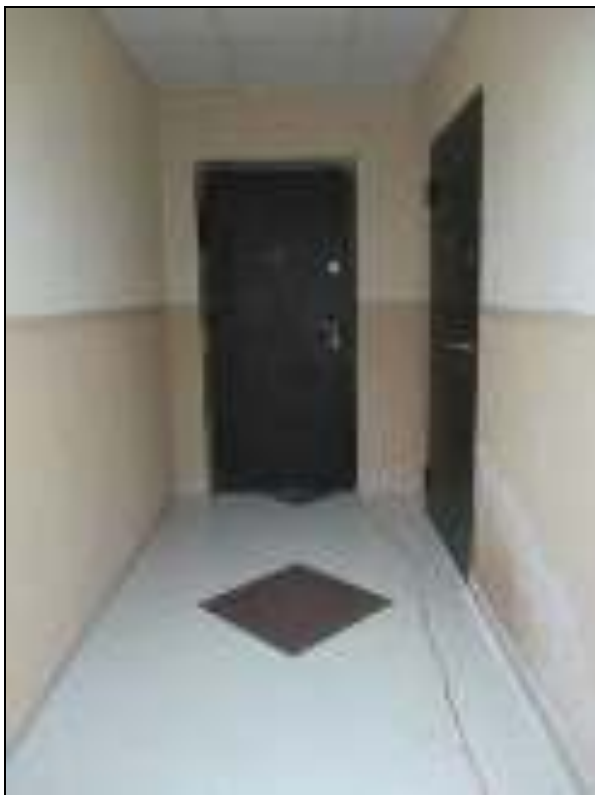
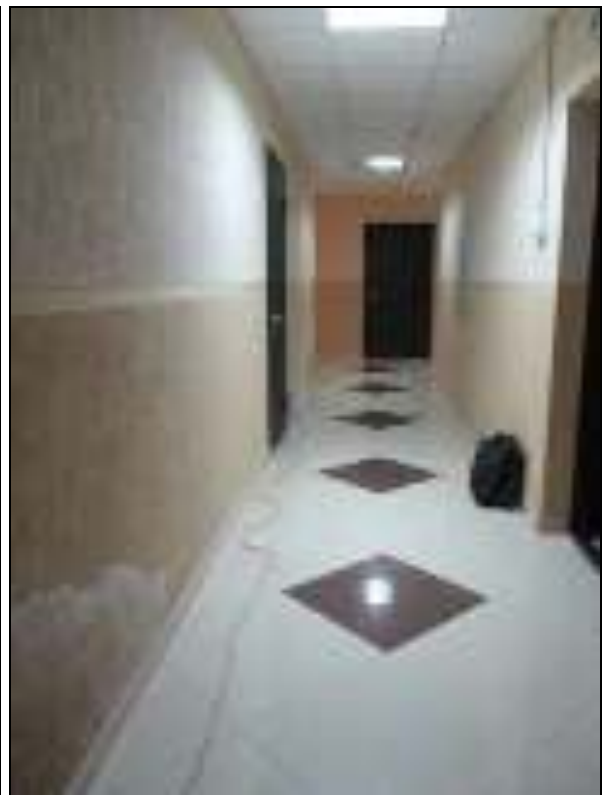
Фото 12, Фото 13 - Следы увлажнения стен, высолы в коридоре цоколя копуса №5.

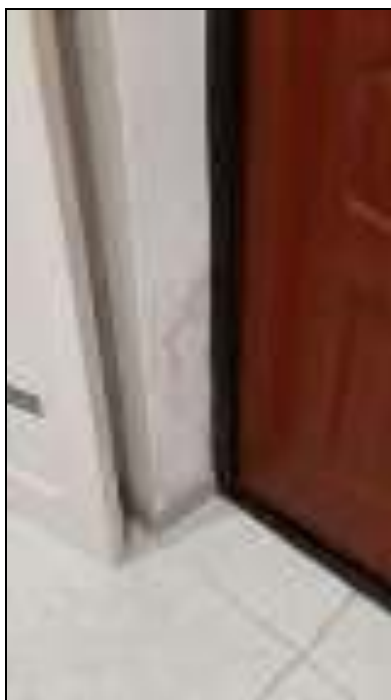
- При обследовании жилой квартиры №5ж, также были выявлены обширные участки намокания стен. Характер снизу-вверх на уровень 1,1 м. от пола. Зафиксированы: отслоения и вспучивания штукатурного и шпаклевочного слоев и обоев, отсеивание стен, образование плесени.

Фото 14, Фото 15 – Следы увлажнения стен в квартире №5ж. Отслоение шпатлевочного слоя.

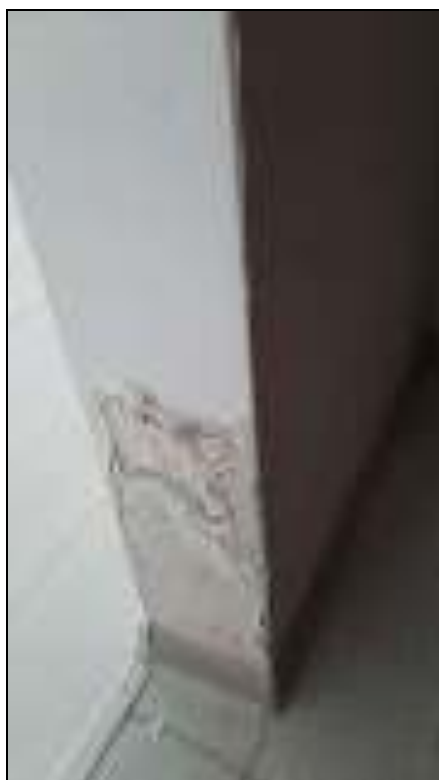
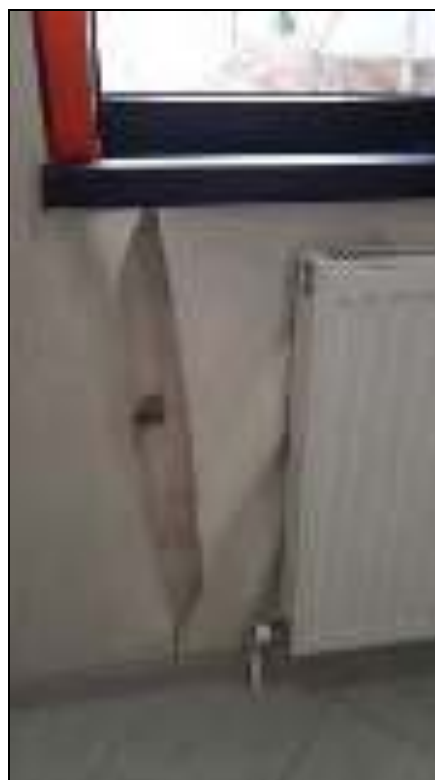
Фото 16, Фото 17 - Следы увлажнения стен в квартире №5ж. Отслоение обоев и шпатлевочного слоя (фото предоставленные собственником квартиры).

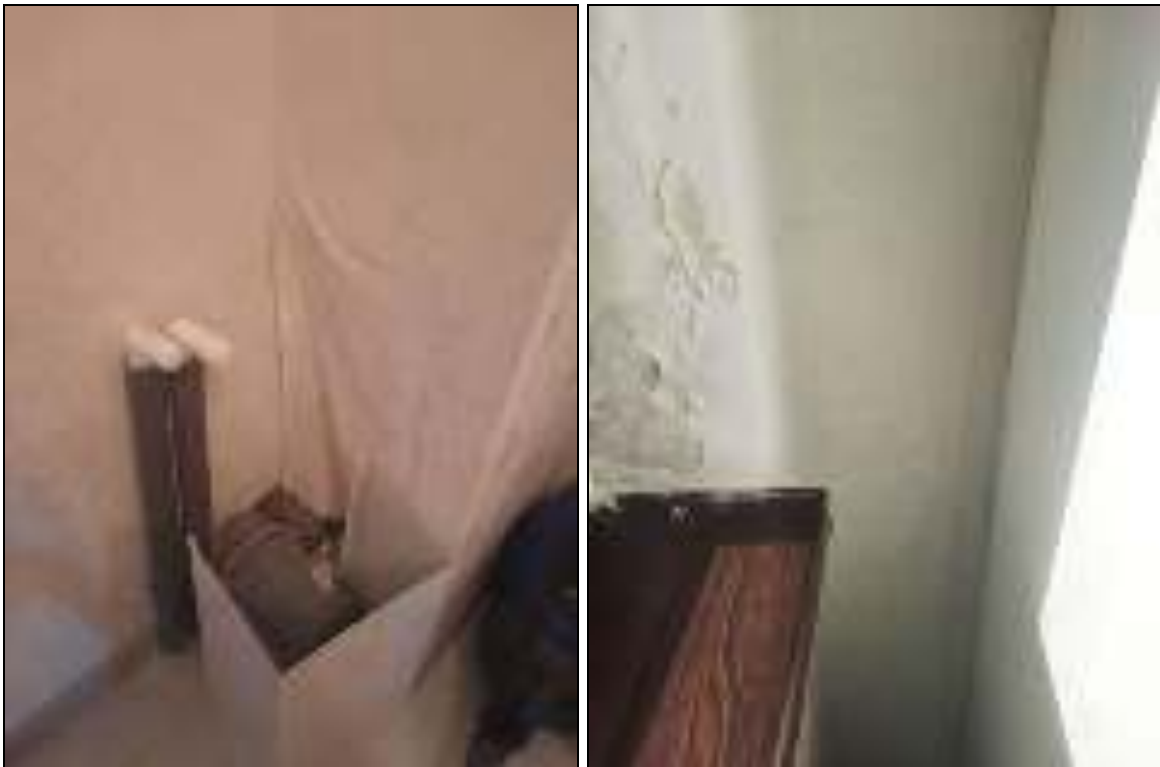
Фото 18, Фото 19 - Следы увлажнения стен в квартире №5ж. Отслоение обоев и шпатлевочного слоя

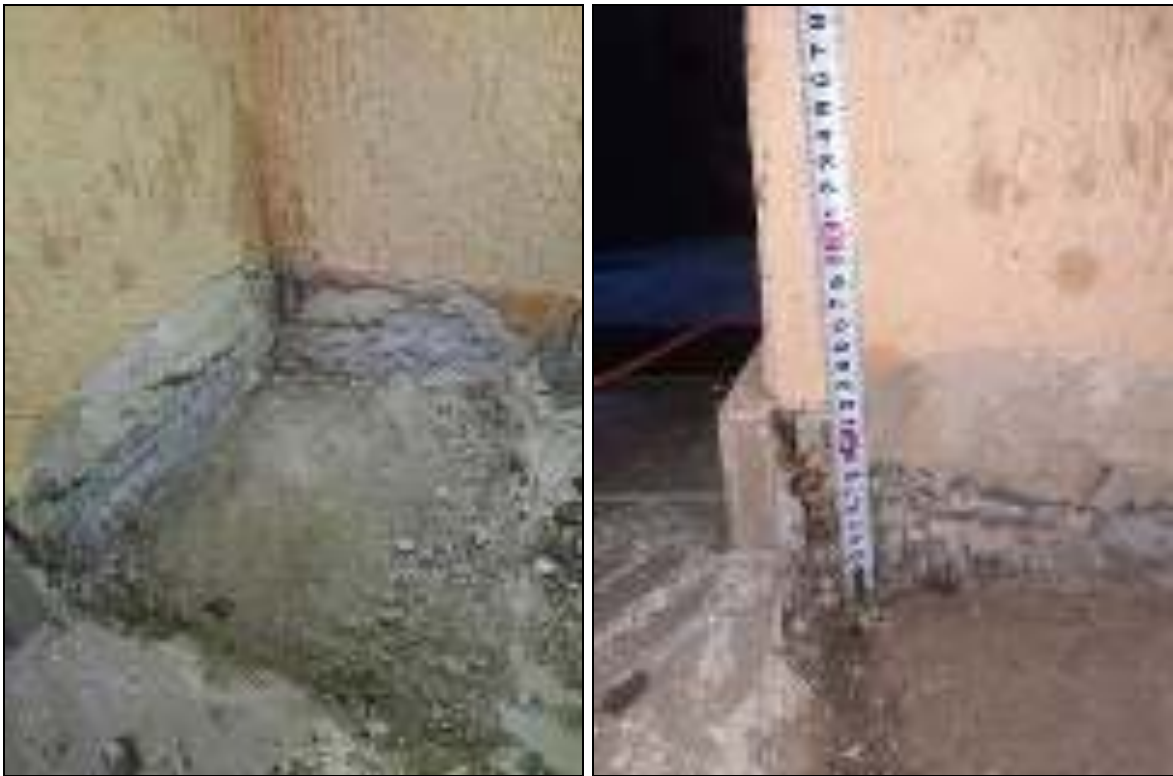
- Возле входных дверей в цоколь было произведено вскрытие напольного покрытия из плитки, демонтирована стяжка (30x27 см.), также была демонтирована часть штукатурного слоя. По результатам данного вскрытия было установлено, что бетонное основание, стяжка пола также увлажнены (сырые). На стенах присутствуют следы намокания на высоту 0,28 м. от бетонного основания.

Фото 22, Фото 23 – Вскрытие напольного покрытия и штукатурки стен.

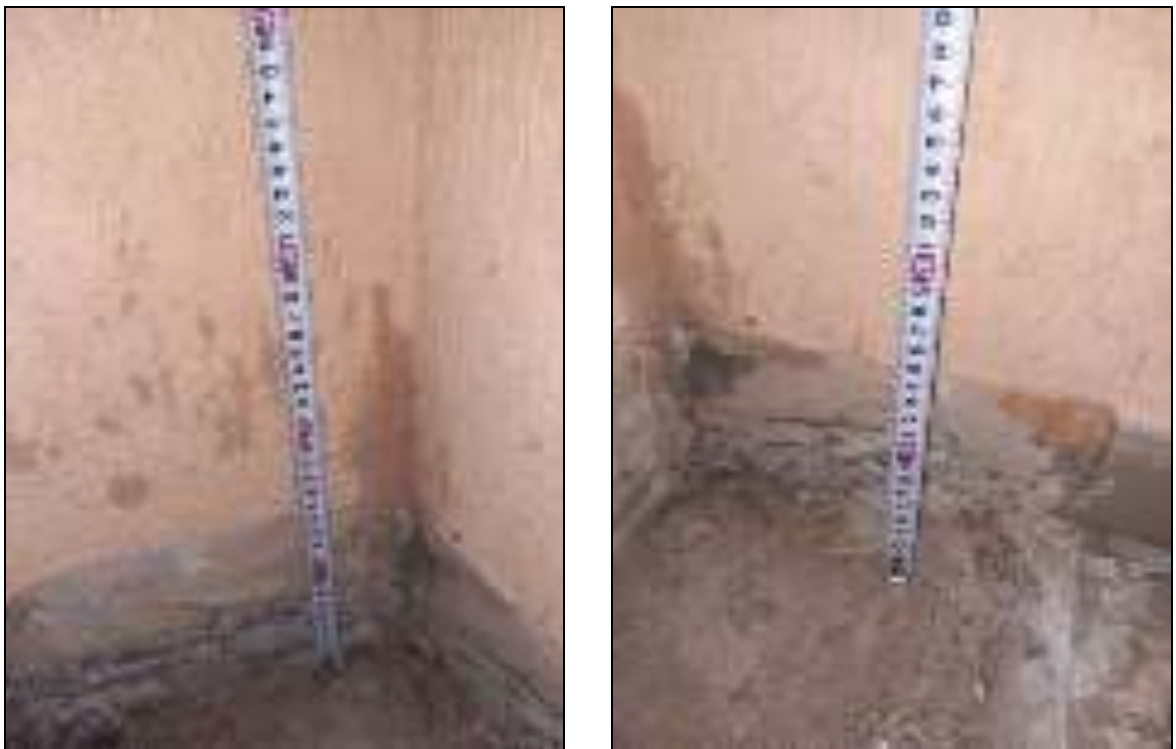
Фото 24, Фото 25 - Вскрытие напольного покрытия и штукатурки стен

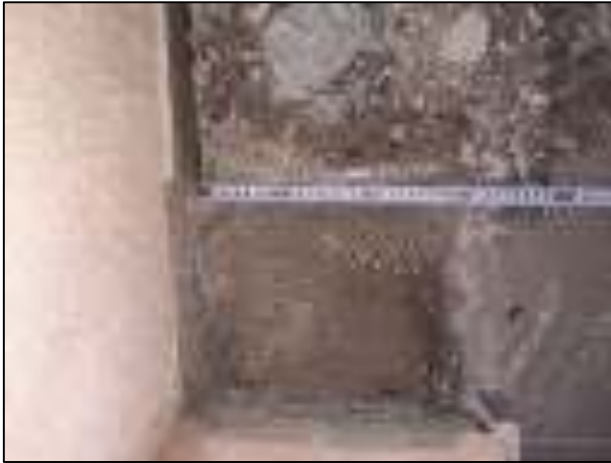
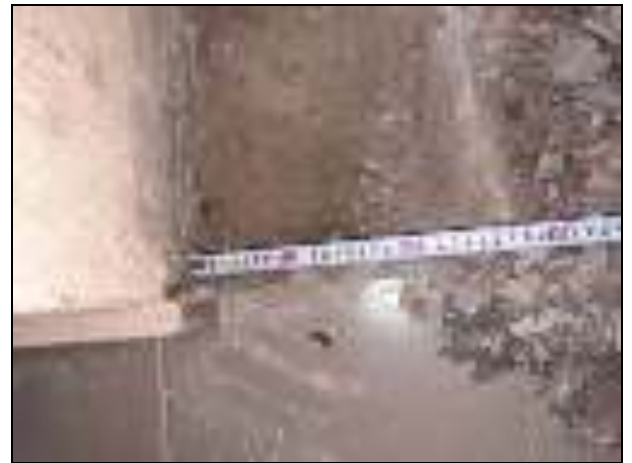
Фото 26, Фото 27 - Вскрытие напольного покрытия и штукатурки стен.

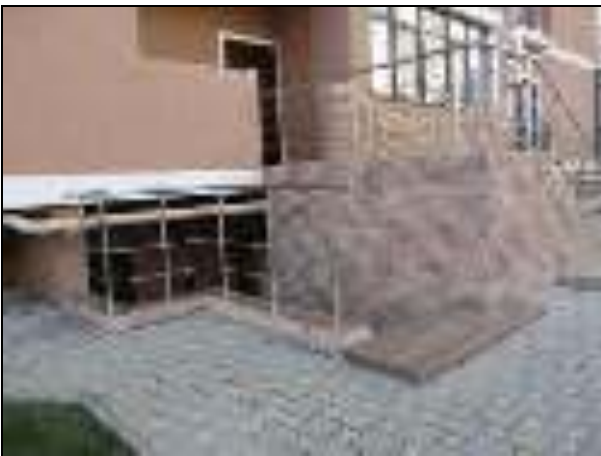
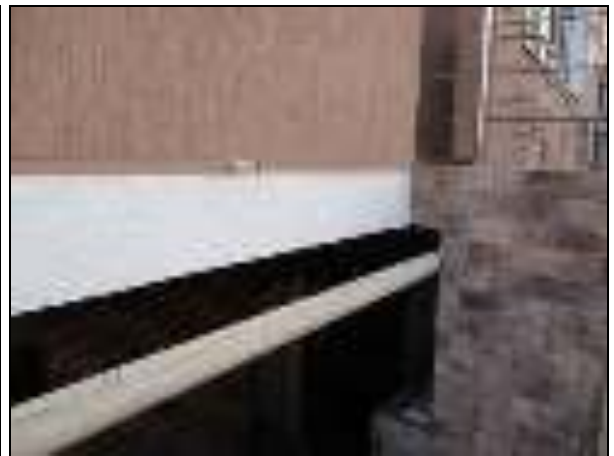
- Дополнительно была обследована входная группа цоколя. Установлено, что приямок, находящейся ниже уровня земли, фактически выступает от наружной стены здания на 0,97 м. и 0,56 м. от парапета. Навес отсутствует. Водоотвод с входной группы первого этажа, направлен непосредственно на приямок цоколя. Такое конструктивное решение способствует подтоплению замкнутого пространства приямка цоколя.

Фото 28, Фото 29 – Входная группа цокольного этажа корпуса №5.

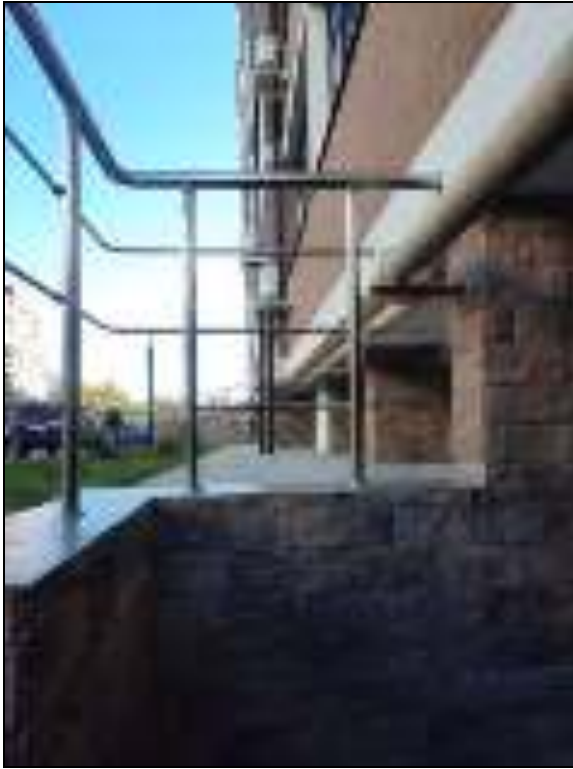
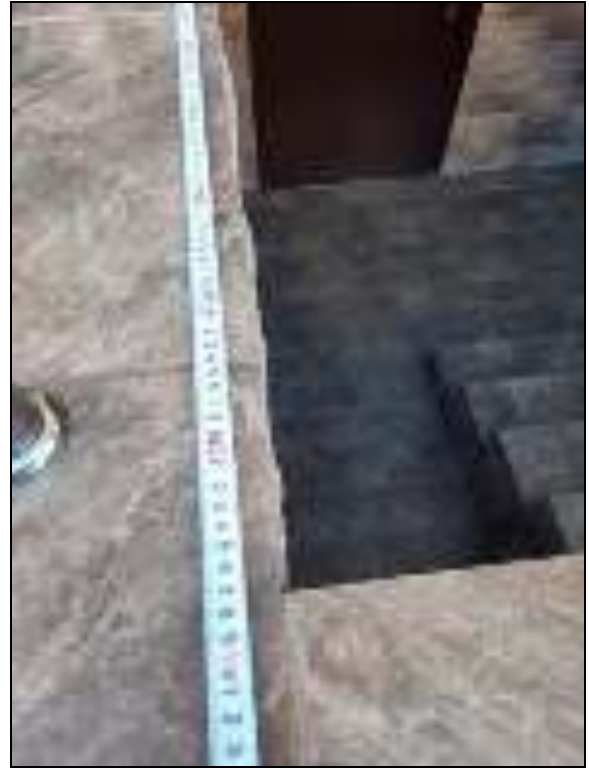
Фото 30, Фото 31 – Отступ стен входной группы цоколя (прямка) от наружных стен здания.

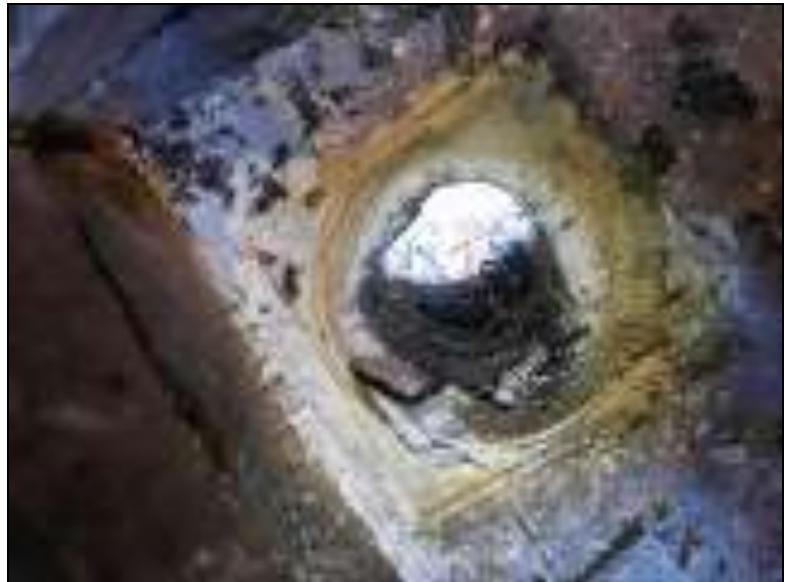
- Водоотвод из входной группы цоколя представлен дренажной трубой, расположенной в углу слева от ступеней лестницы. При вскрытии, выявлено, что фактически данная труба транспортирует скопившиеся воды непосредственно в землю, что способствует ее переувлажнению.

Фото 32, Фото 33 – Водоотвод из прямка цоколя.

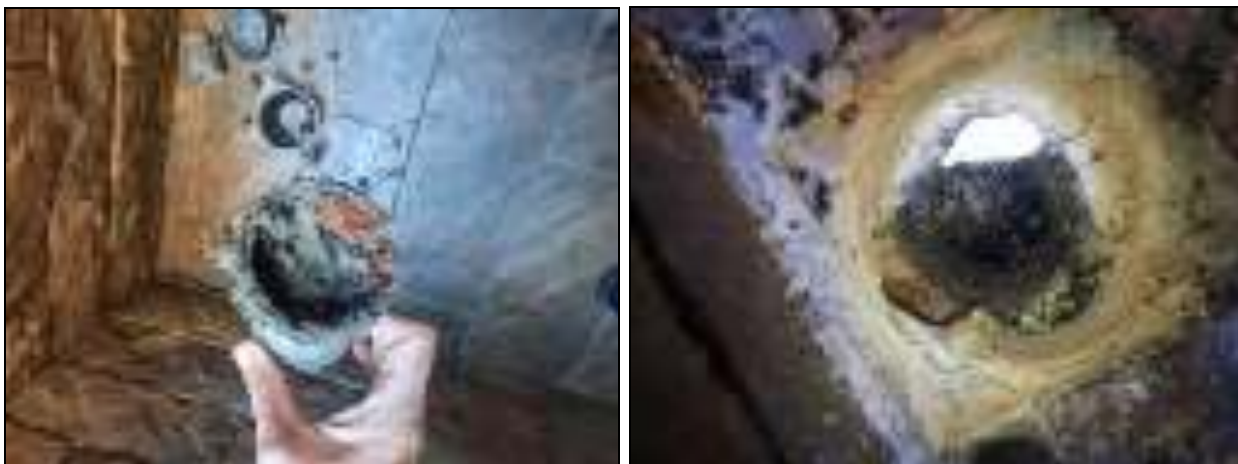
Фото 34, Фото 35 – Дренажная труба. Водоотвод из приямка цоколя.

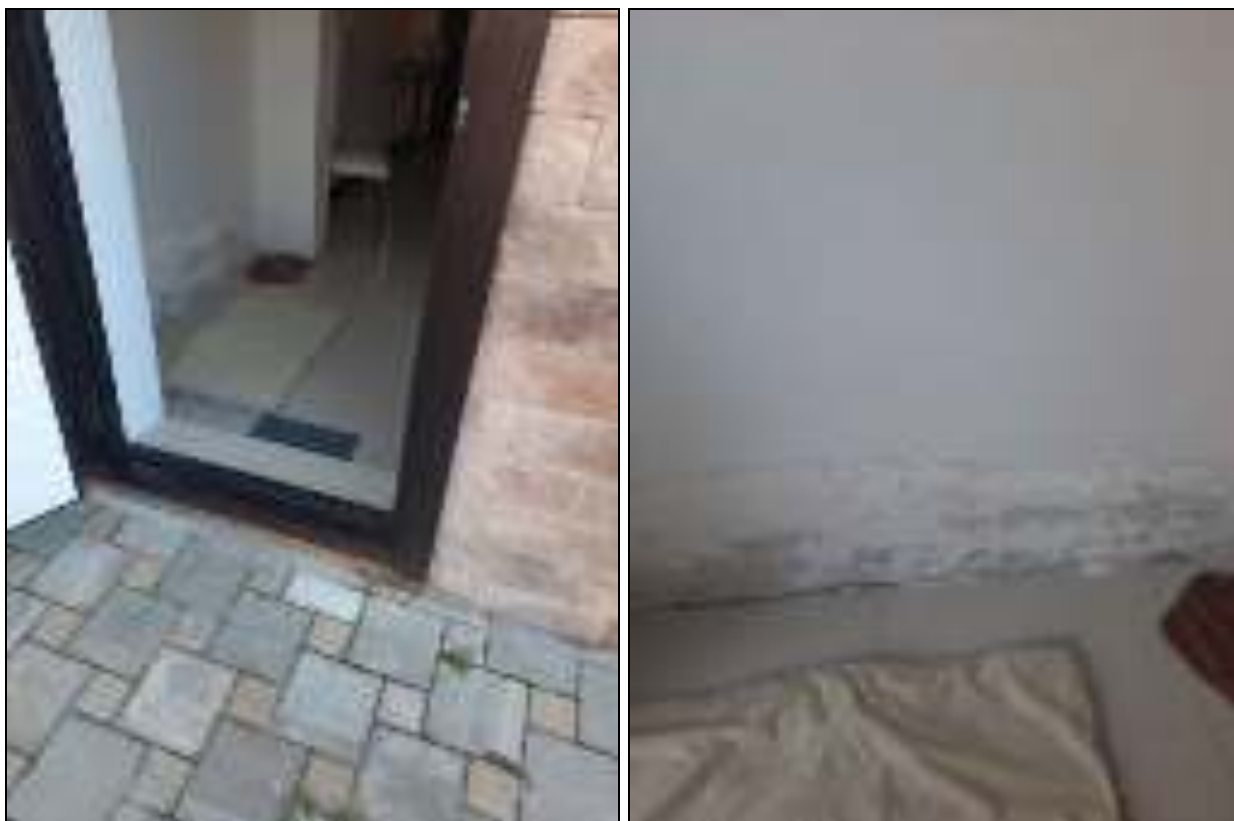
- Осмотром жилой квартиры 5а были выявлены намокание стен коридора на уровень 0,45 м. от пола, отслоения шпаклевочного слоя, увлажнение штукатурного слоя и образование плесени. Уровень пола (напольное покрытие из плитки) находится на отметке – 0,1 м. относительно уровня земли (брусчатки).

Фото 36, Фото 37 – Намокание стен в квартире №5а корпуса №1.

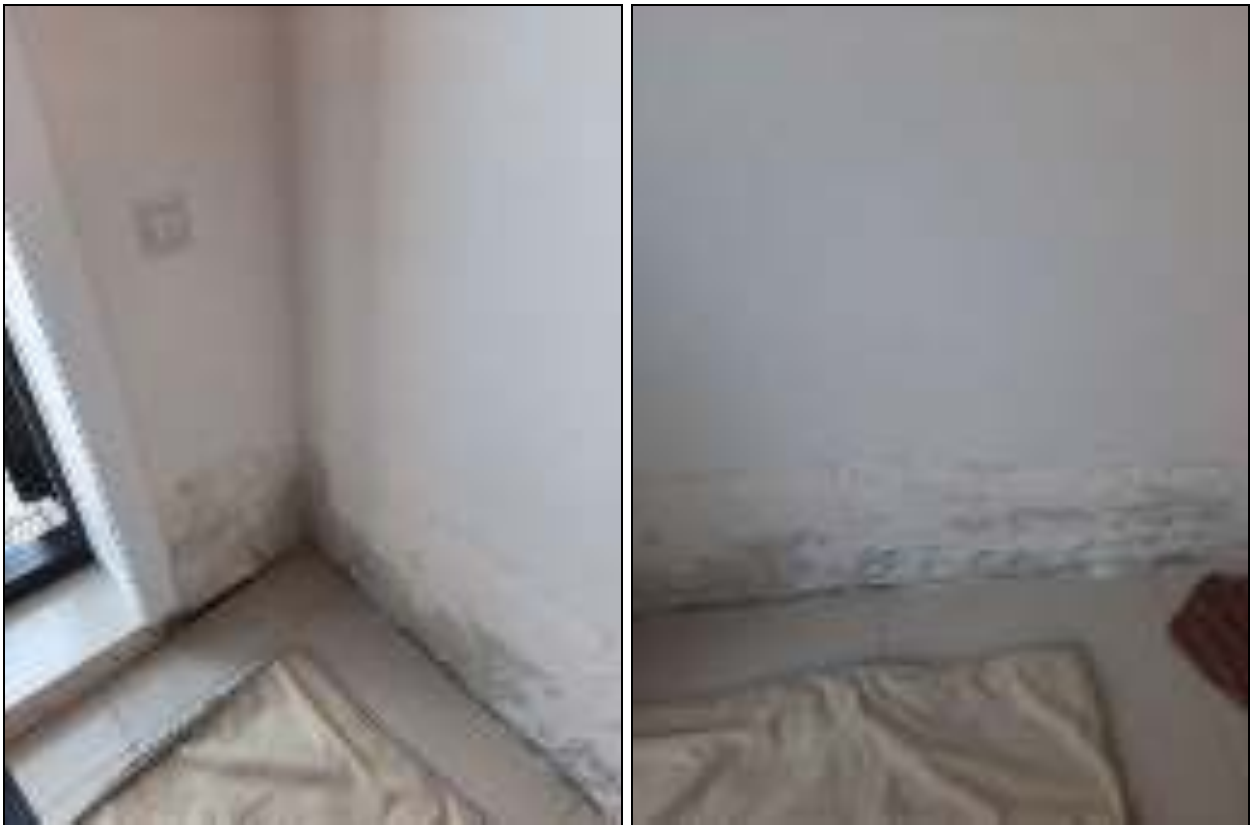
Фото 38, Фото 39 - Намокание стен в квартире №5а корпуса №1.

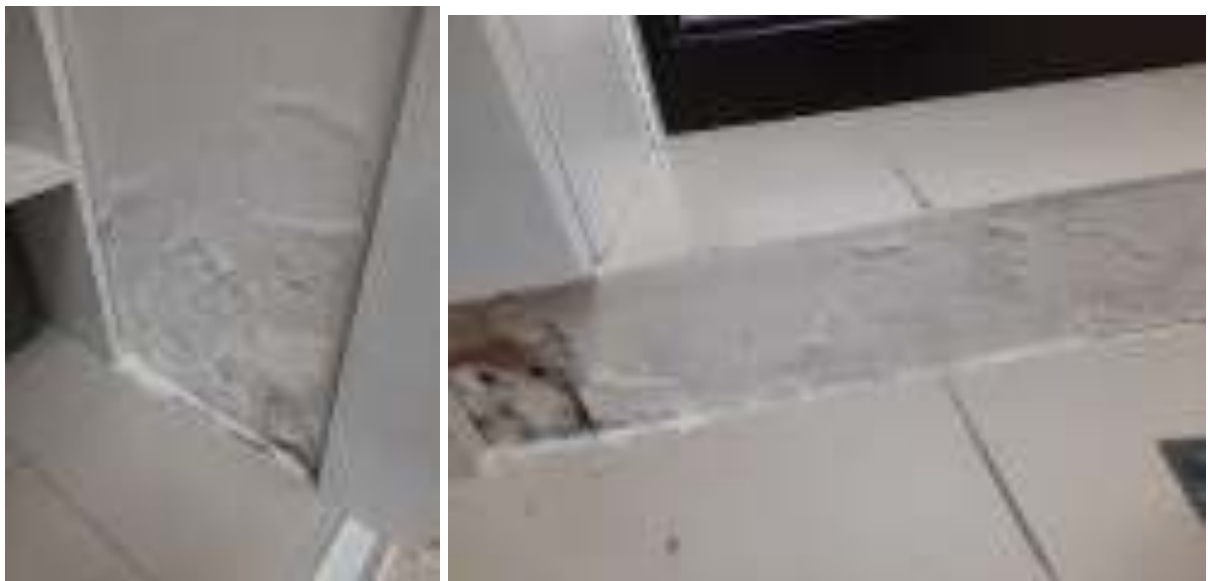
Фото 40, Фото 41 - Намокание стен в квартире №5а корпуса №1.

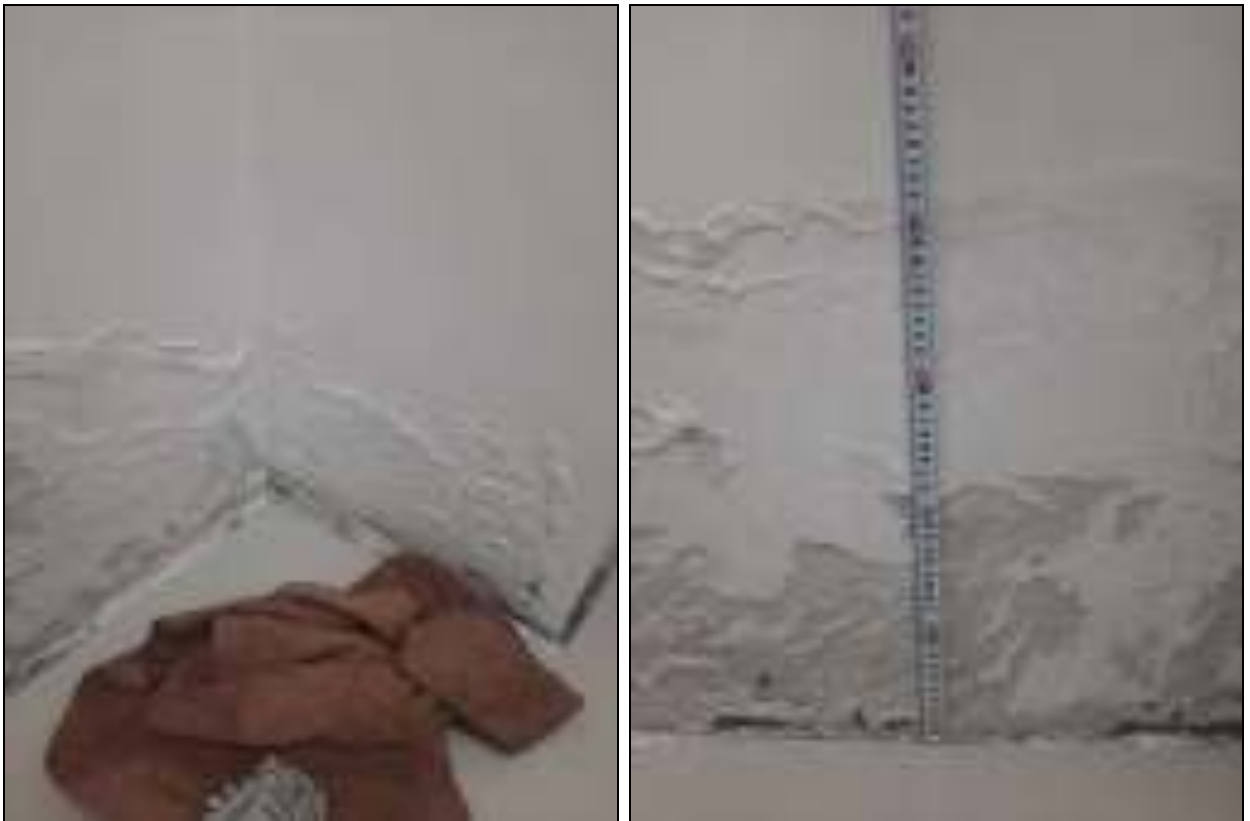
Фото 42, Фото 43 - Намокание стен в квартире №5а корпуса №1.

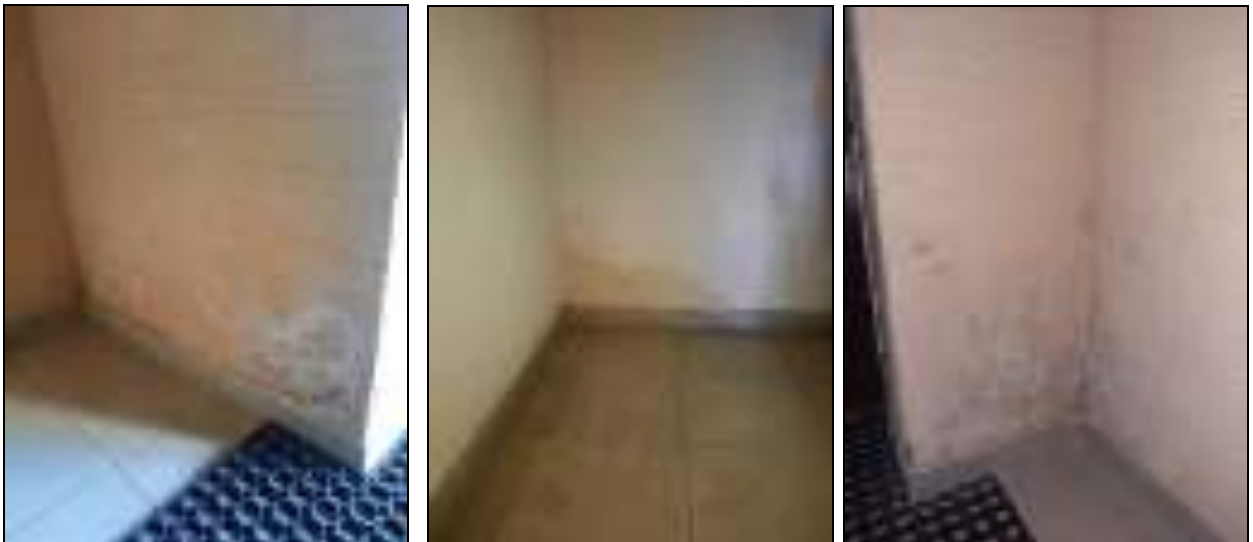
- В лестничной площадке подъезда жилого дома, также зафиксированы следы намокания на стенах, высолы и увлажнения снизу-вверх.

Фото 44, Фото 45, Фото 46 - Намокание стен на лестничной площадке корпуса №1.

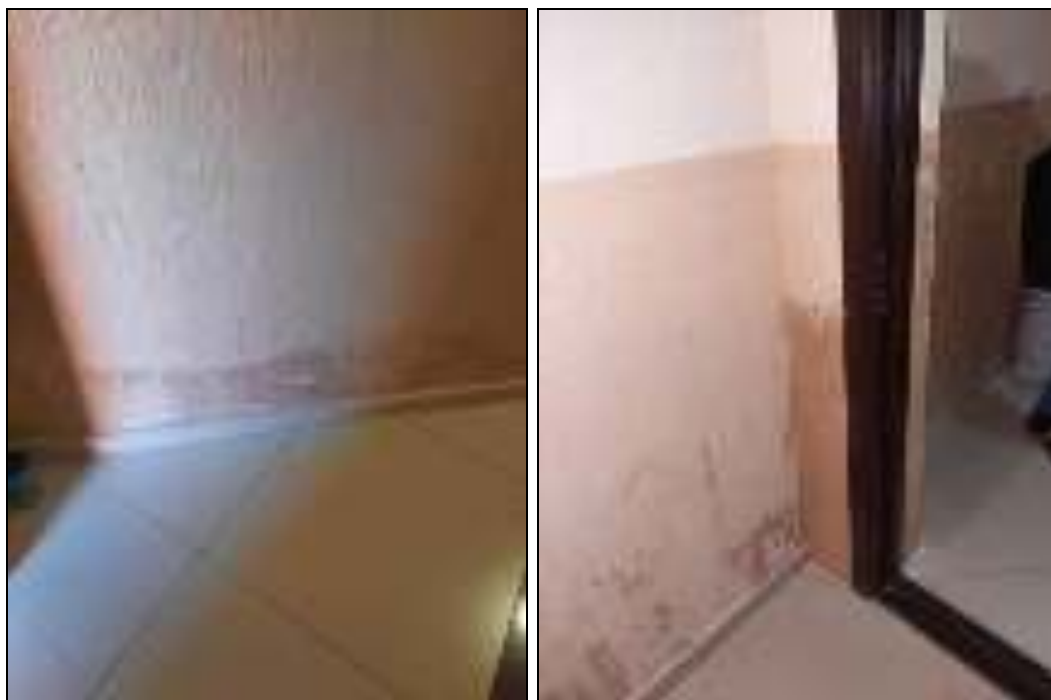
- В помещении коридора цоколя выявлены обширные участки увлажнения стен, высолы и образование плесени, присутствует характерный запах сырости. Характер повреждений – снизу-вверх на уровень 1,4 м. от пола. В помещении насосной также присутствуют следы намокания.

Фото 47, Фото 48 – Следы намокания в коридоре цоколя корпуса №8

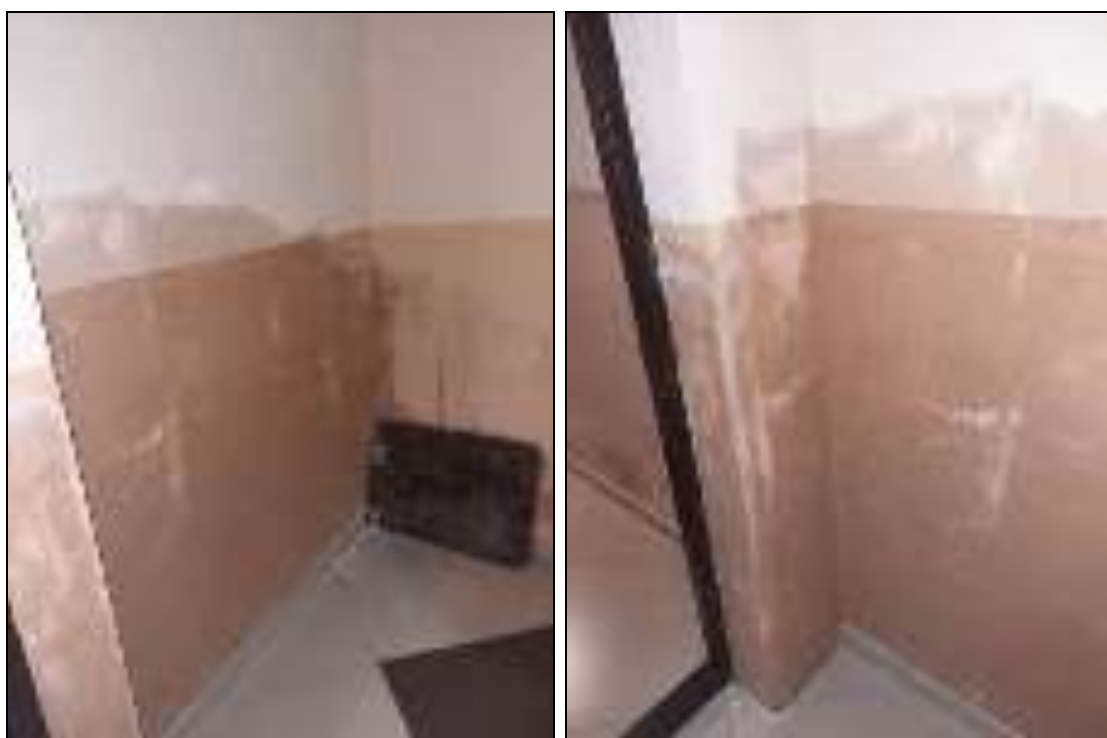
Фото 49 Фото 50- Следы намокания в коридоре цоколя корпуса №8

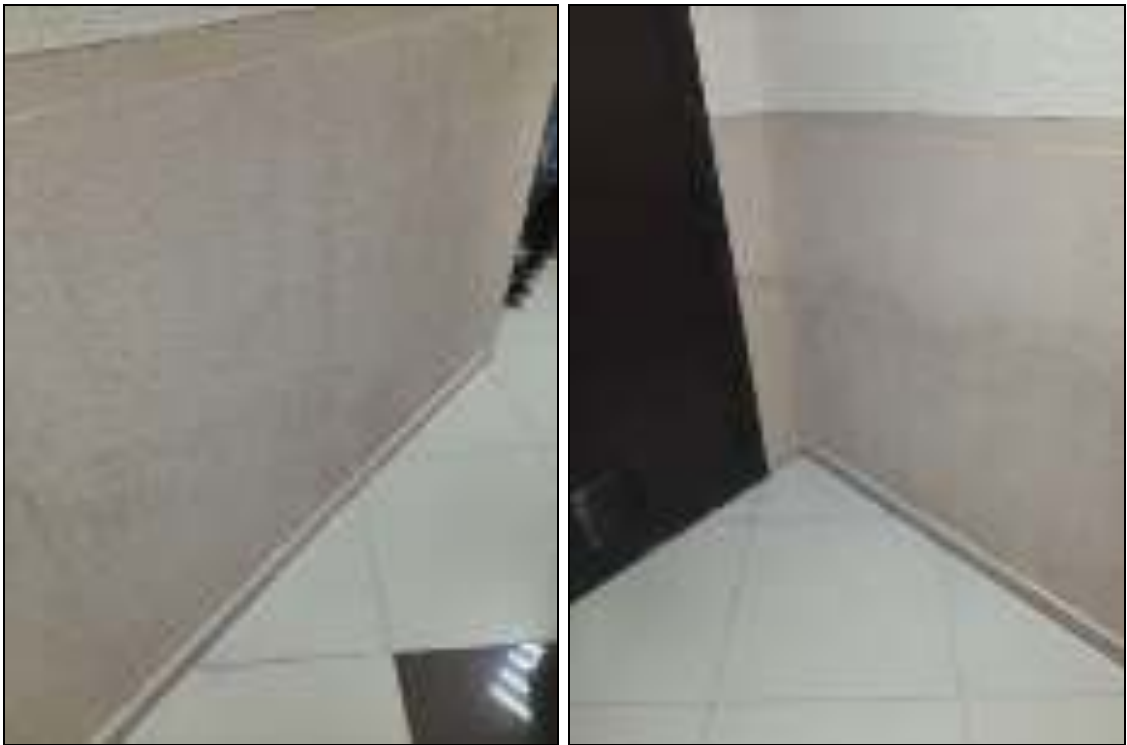
Фото 51, Фото 52 - Следы намокания в коридоре цоколя корпуса №8

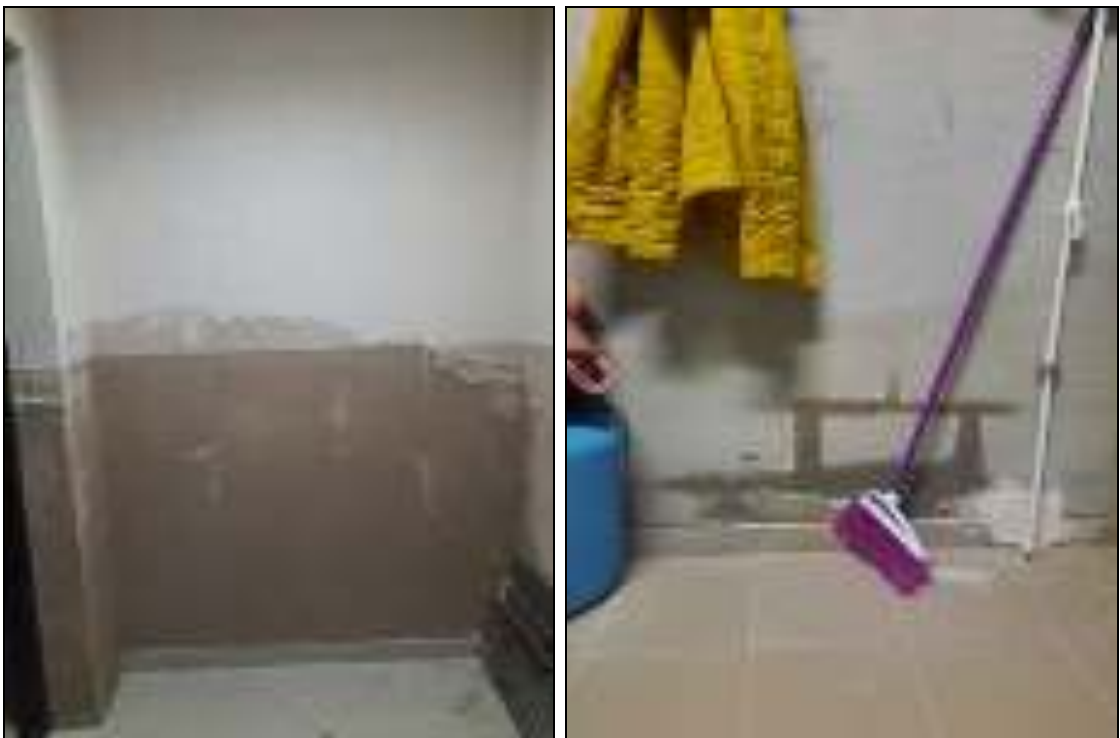
Фото 53, Фото 54- Следы намокания в коридоре и помещении насосной цоколя корпуса №8

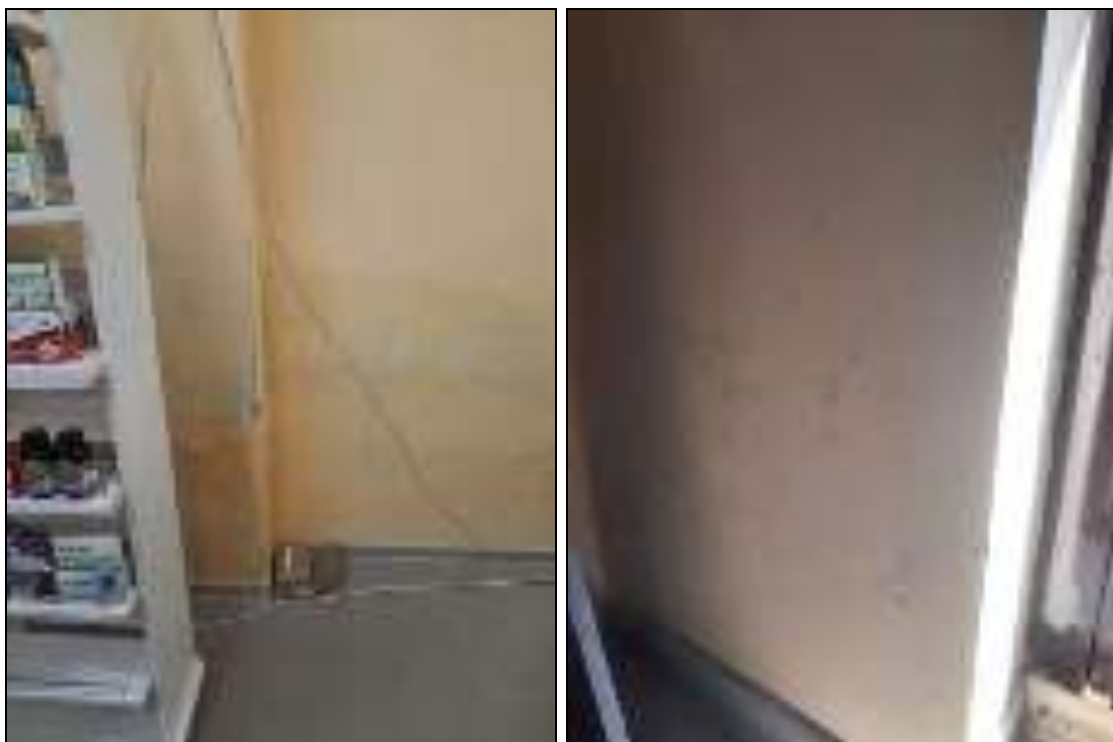
- При обследовании нежилого помещения в корпусе 10 выявлены увлажненные участки стен, отслоения шпаклевочного слоя, образование плесени. Помещение, хорошо проветриваемое с естественной вентиляцией.

Фото 57, Фото 58 - Следы намокания стен в коммерческом помещении (аптека) корпуса №10

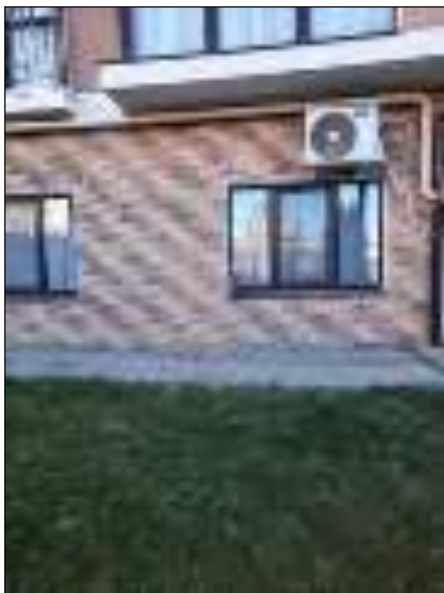
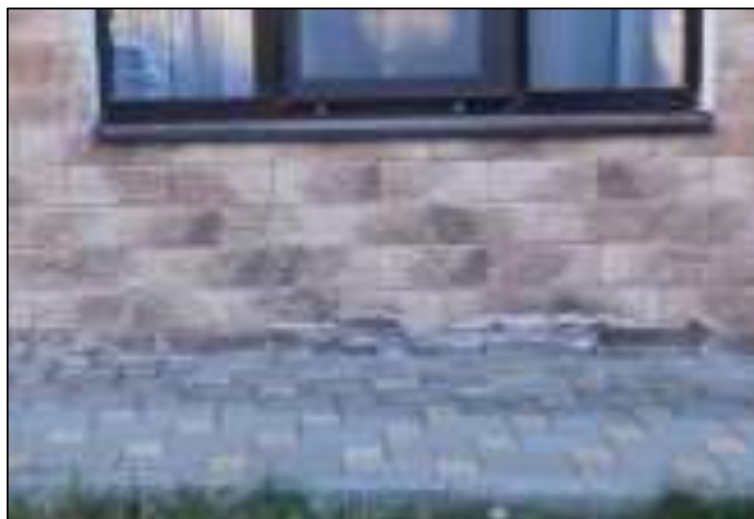
На фасадах зданий также зафиксированы следы намокания (высолы), характер снизу-вверх.

Фото 59, Фото 60 – Следы намокания фасада корпуса №1.

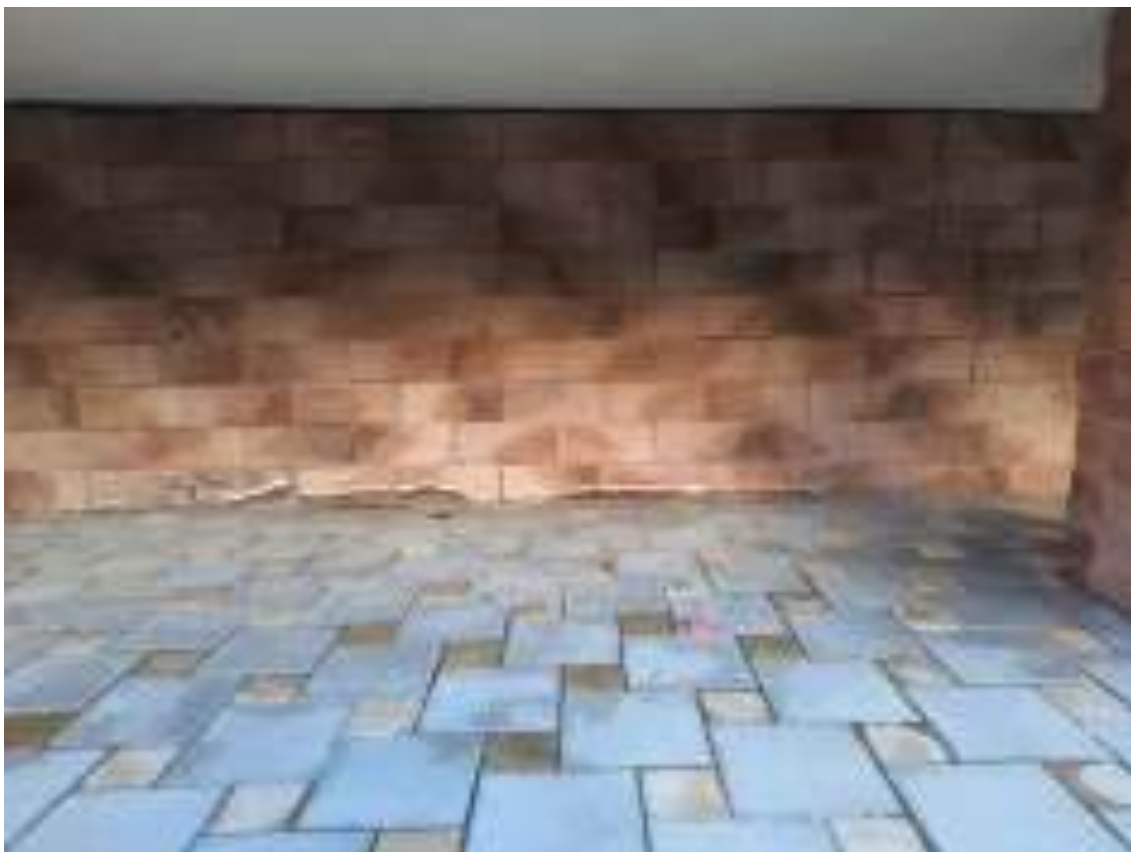
Фото 61 - Следы намокания фасада.
