ЗАКЛЮЧЕНИЕ СПЕЦИАЛИСТА

№ 011.Н-11/21

«Об определении причины намокания стен в помещениях,
расположенных в цоколе МКД по ул. Одесская, д. 3а, корп. №1,5,8,10»

Краснодар, 2021 г.

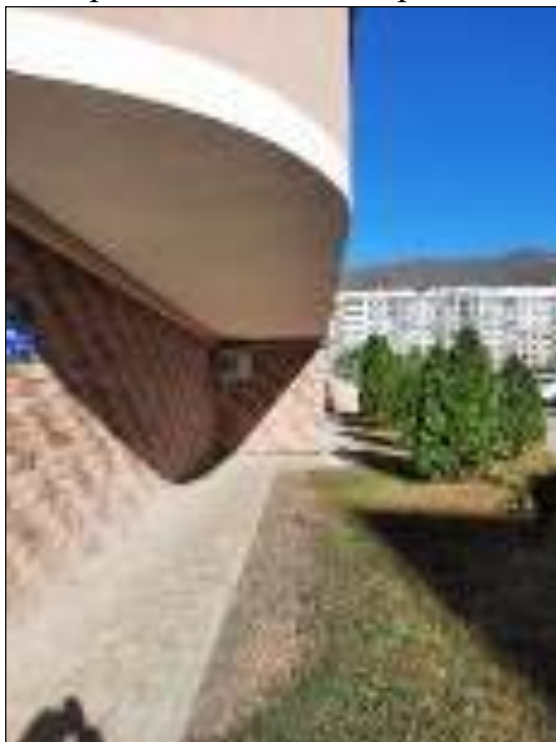
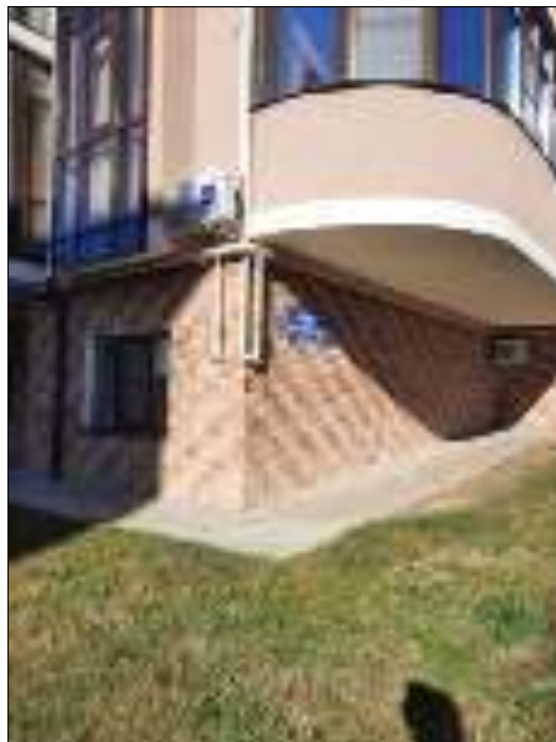
- В ходе проведения исследования установлено, что балконы жилых домов выступают $\approx 0,7$ м. от края отмостки, фактически наружная стена балкона расположена непосредственно над землей.

Фото 62, Фото 63 - Выступ балкона (корпус №1) относительно отмостки.
