ЗАКЛЮЧЕНИЕ СПЕЦИАЛИСТА

№ 011.Н-11/21

«Об определении причины намокания стен в помещениях,
расположенных в цоколе МКД по ул. Одесская, д. 3а, корп. №1,5,8,10»

Краснодар, 2021 г.

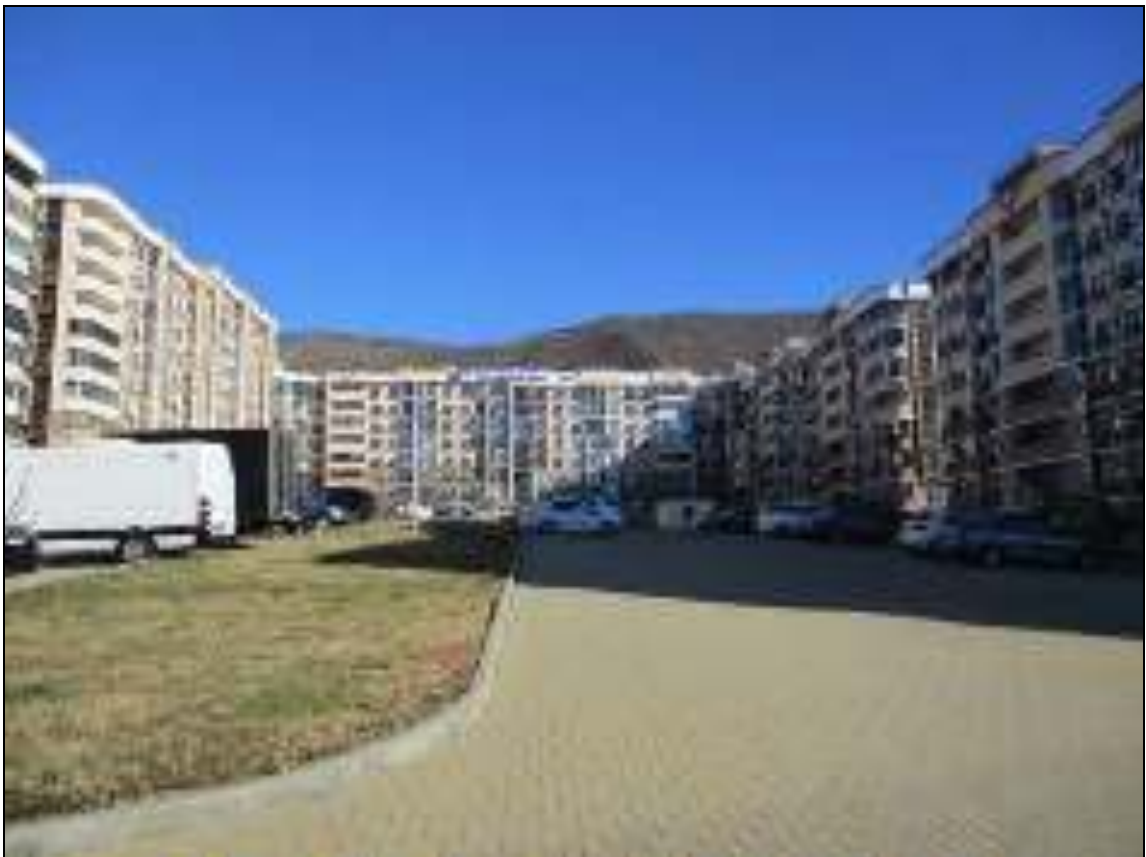
Фото 1 – Общий вид.

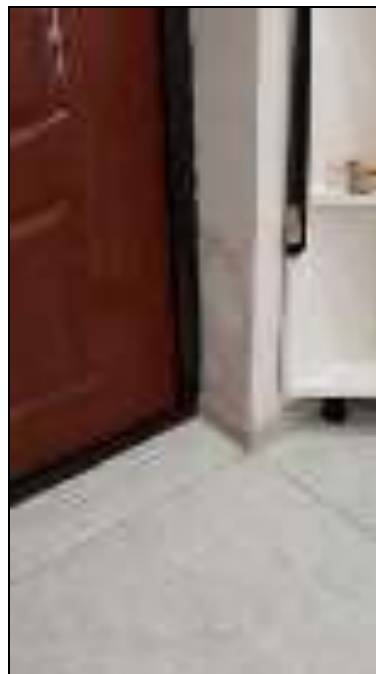
- При обследовании жилой квартиры №5ж, также были выявлены обширные участки намокания стен. Характер снизу-вверх на уровень 1,1 м. от пола. Зафиксированы: отслоения и вспучивания штукатурного и шпаклевочного слоев и обоев, отсеивание стен, образование плесени.

Фото 14, Фото 15 – Следы увлажнения стен в квартире №5ж. Отслоение шпатлевочного слоя.

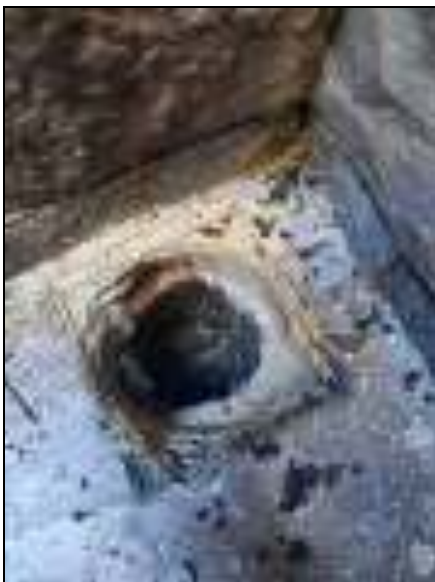
- Водоотвод из входной группы цоколя представлен дренажной трубой, расположенной в углу слева от ступеней лестницы. При вскрытии, выявлено, что фактически данная труба транспортирует скопившиеся воды непосредственно в землю, что способствует ее переувлажнению.

Фото 32, Фото 33 – Водоотвод из прямка цоколя.

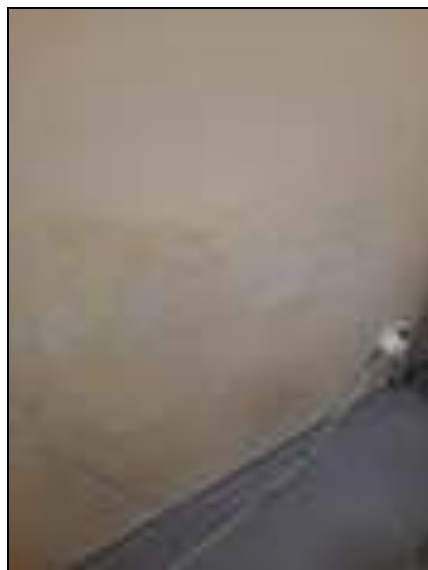
- При обследовании нежилого помещения в корпусе 10 выявлены увлажненные участки стен, отслоения шпаклевочного слоя, образование плесени. Помещение, хорошо проветриваемое с естественной вентиляцией.

Фото 55, Фото 56 – Следы намокания стен в коммерческом помещении (аптека) корпуса №10
